DIVERSOS ENSAIOS NA ENGENHARIA CIVIL no contexto sergipano

Neuma Rúbia Figueiredo Santana
(Organizadora)

CAPÍTULO 3: MANIFESTAÇÃO PATOLÓGICA DE CORROSÃO EM ESTRUTURA METÁLICA DE QUADRAS POLIESPORTIVAS DE ESCOLAS PÚBLICAS ESTADUAIS DA CIDADE DE ARACAJU	35
---	-----------

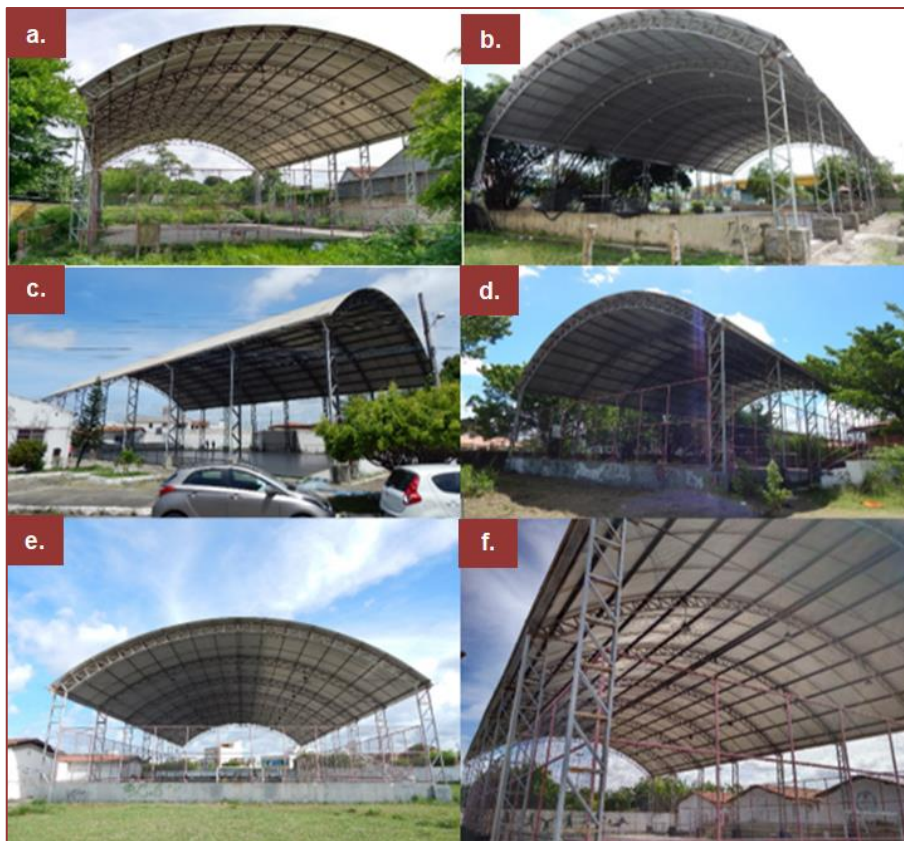
Figura 3: (a. Quadra poliesportiva A, b. Quadra poliesportiva B, c. Quadra poliesportiva C, d. Quadra poliesportiva D, e. Quadra poliesportiva E, f. Quadra poliesportiva F)

A quadra poliesportiva A (Figura 3-a), está sem utilização do espaço desde 2011, por causa da corrosão avançada na sua estrutura metálica, por isso as atividades esportivas estão acontecendo em ambiente improvisado. A coordenação preocupada com a integridade dos alunos, impediu o acesso dos alunos à quadra, mas não foi visto no local, faixas de isolamento ou placas de risco. Porém, foi informado que em algumas semanas um vistoriador do Corpo de Bombeiros iria fazer uma visita ao local.

Na quadra poliesportiva A foi identificada a corrosão uniforme na superfície dos pilares metálicos e da viga arco metálica. Segundo Santos, Fioriti e Tsutsumoto (2011), este tipo de corrosão ocorre pelo fato da estrutura metálica estar em contato com ambiente atmosférico e por apresentar deficiência na proteção anticorrosiva da peça metálica. As corrosões apresentam diferentes tonalidades da sua oxidação na cor avermelhada no Pilar metálico e na viga metálica, já em outro Pilar metálico apresenta uma tonalidade marrom por não apresentar uma drenagem adequada e, conseqüentemente, acumulando poeira que pode ter acelerado o processo de corrosão.

Manifestações patológicas de corrosão por pites foram observadas em alguns pilares metálicos. Esses pilares apresentam uma oxidação da corrosão na tonalidade avermelhada que segundo Liubartas et al. (2014), ocorre por causa da exposição da estrutura metálica ao ambiente aquoso ou com presença de salinos.

Em outro pilar metálico, além de apresentar semelhança com outros pilares metálicos (oxidação com tonalidade avermelhada), tem uma característica diferente que foi observada, pois existe uma oxidação com tonalidade esbranquiçada. Segundo Neto e Vidrih (2011), a mancha branca é causada pela presença de um ambiente atmosférico que apresenta alta umidade e se manifesta quando se tem o processo de vaporização d'água, que após a solidificação conduz acúmulo de partículas de produtos químicos na superfície metálica gerando essa corrosão branca.

Na inspeção visual foi possível observar no pilar metálico, a corrosão por lixiviação que mostra uma oxidação avermelhada e acinzentada, e apresenta um estufamento em camadas, devido à corrosão. A corrosão por lixiviação apresenta uma carência na literatura que fundamente suas causas e conseqüências, e por este motivo não foi detalhada.

Outra manifestação que pode observa durante a inspeção visual foi a corrosão por ranhuras localizada nos pilares metálicos, também apresentou uma oxidação avermelhada nos cantos dos pilares. Segundo Centro (2010), essa corrosão pode ocorre pela exposição do perfil metálico sem proteção anticorrosiva e surgem nos cantos vivos da peça metálica.

No campo de estudo foi encontrada corrosão galvânica em elementos de ligação, localizada na calha de cobertura com viga arco metálico e na ligação de terça metálica com a calha de cobertura. Conforme esclarecido por Centro (2010), essa degradação ocorre particularmente quando existe o contato em telhas galvanizadas ou de alumínio com a peça metálica, na formação de furos nas peças estruturais e fixação das telhas com parafusos galvanizados, gerando o processo de corrosão.

Na inspeção visual foi encontrada em alguns pilares metálicos, uma corrosão que não foi possível identificar, pelo alto grau de corrosão que culminou na perfuração da camada do perfil metálico. De acordo com Santos, Fioriti e Tsutsumoto (2011), a corrosão em estado avançado pode ocorrer pela falta de drenagem das peças metálicas que não foi projetado, e com isso, gera o acúmulo de água no local, que contribui para o aceleramento da corrosão.

Segundo Brinck, Cândido e Neves (2008), a corrosão quando está avançada ocorre em ligação de perfis metálicos, em frestas, onde o material fica propício e se não for identificada no início, ocorre uma aceleração na corrosão e pode chegar ao estado de colapso. Como podemos observar, os alunos estão sujeitos ao perigo de desabamento da estrutura metálica da quadra A, e por esse motivo a coordenação da escola suspendeu as atividades físicas.

A quadra poliesportiva B está sem utilização por causa da reforma da escola, mas existem atividades esportivas acontecendo normalmente no período letivo. Na visita foi verificado o processo de corrosão avançado, conforme ilustrado nas imagens a seguir. O responsável informou que na quadra B nunca foi realizada nenhuma manutenção e que não existe manual explicativo de manutenção.

Na quadra B foi encontrada corrosão do tipo uniforme na ligação do pilar metálico com a viga arco metálica, que esclarecido por Liubartas et al. (2014), essa degradação ocorre quando existe ausência de proteção anticorrosiva na superfície metálica que pode ocasionar a diminuição da massa uniforme do perfil. Pode-se observar na imagem que a instalação de uma lâmpada nessa ligação pode ser o fato do agravamento da corrosão.

Pode-se observar que os pilares metálicos apresentam corrosão por pites e outro pilar metálico além de apresentar as mesmas características, também apresenta algumas pichações na peça metálica feita por vândalos, que também podem ter contribuído para a corrosão.

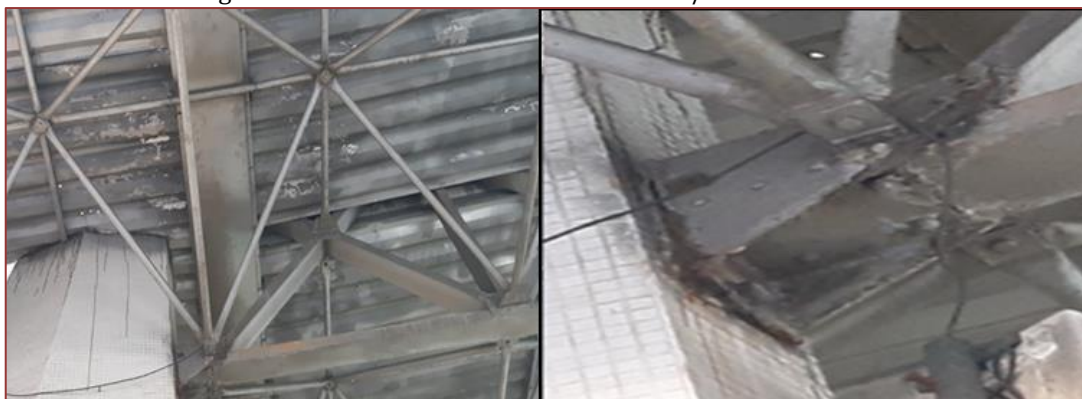
Figuras 10 e 11: Perca da Camada Pictórica / Vista da Corrosão

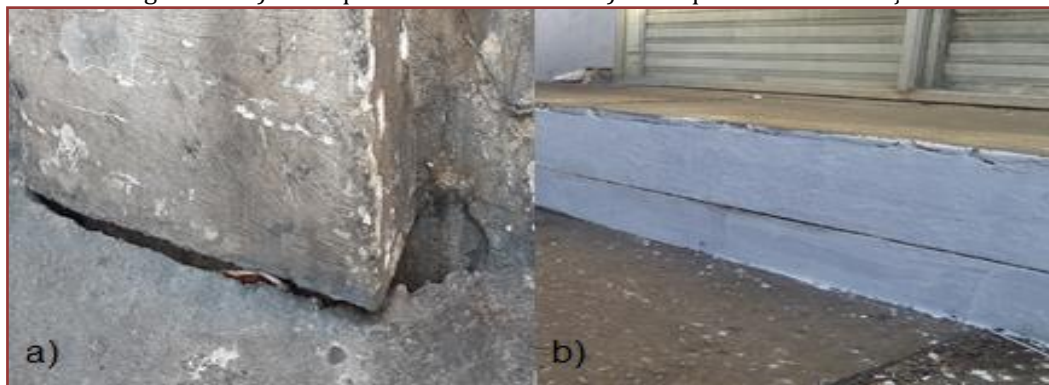
Figura 12: a) Recalque do Solo em Pilar e b) Recalque do Solo na Calçada

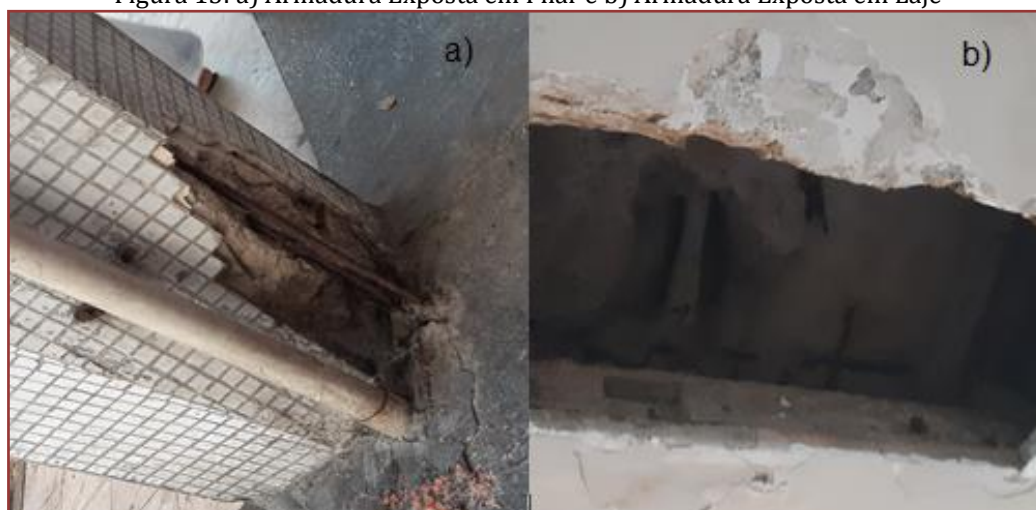
Figura 13: a) Armadura Exposta em Pilar e b) Armadura Exposta em Laje

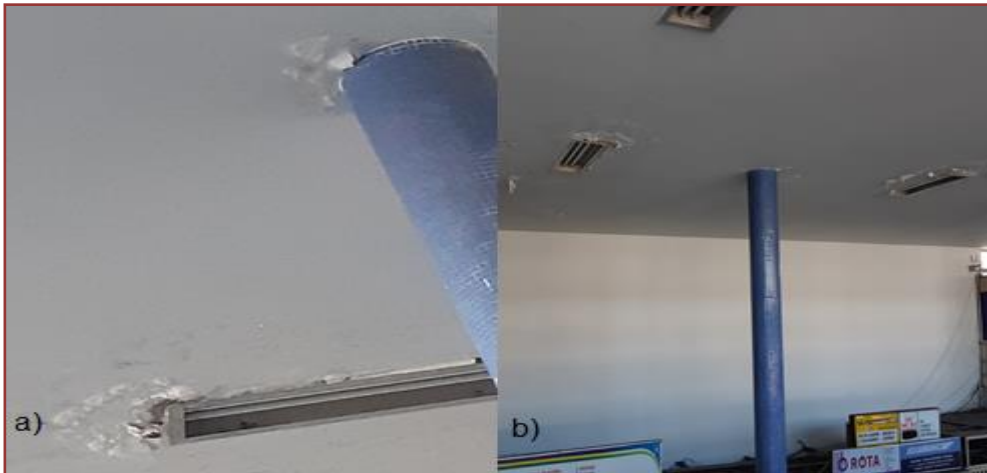
Figura 18: a) Infiltração Vista Próxima e b) Vista de Longe

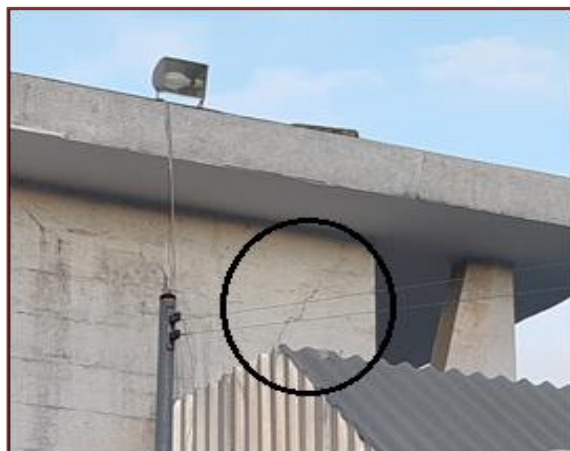
Figura 20: Fissura

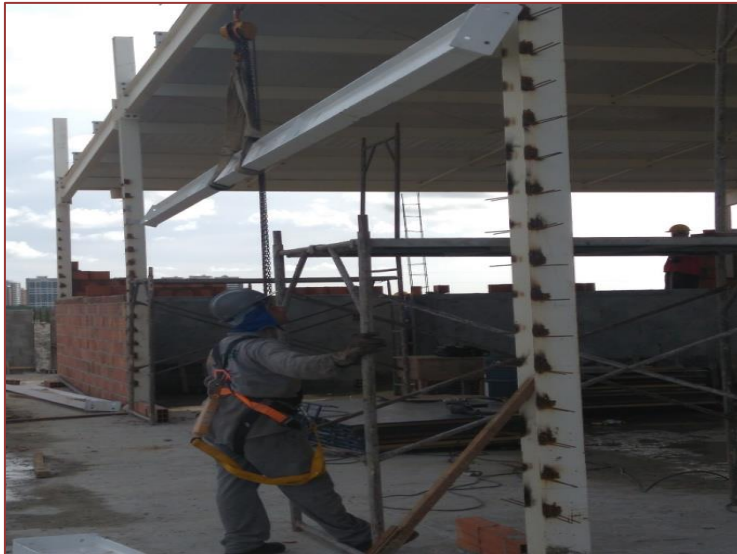
Figura 2: Mostra exposição de trabalhador ao risco de queda de material.

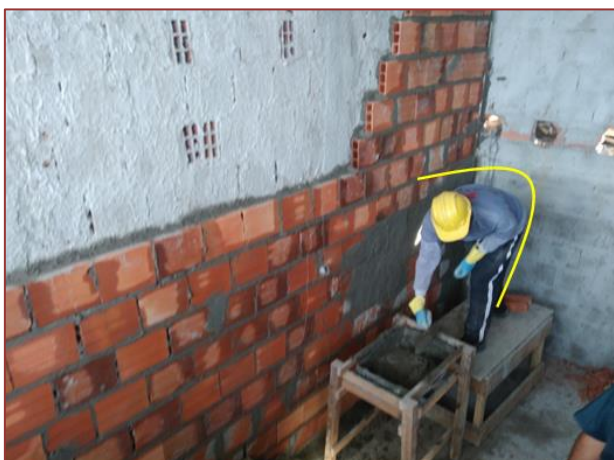
Figura 4: Mostra a postura inadequada do trabalhador.

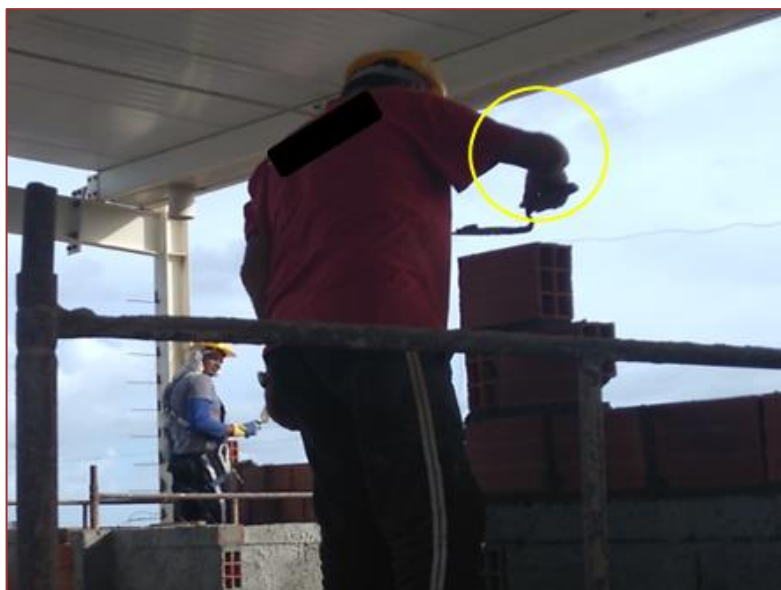
Figura 5: Trabalhador manipulando cimento sem uso de luvas.
