DIVERSOS ENSAIOS NA ENGENHARIA CIVIL no contexto sergipano

Neuma Rúbia Figueiredo Santana
(Organizadora)

CAPÍTULO 3: MANIFESTAÇÃO PATOLÓGICA DE CORROSÃO EM ESTRUTURA METÁLICA DE QUADRAS POLIESPORTIVAS DE ESCOLAS PÚBLICAS ESTADUAIS DA CIDADE DE ARACAJU	35
---	-----------

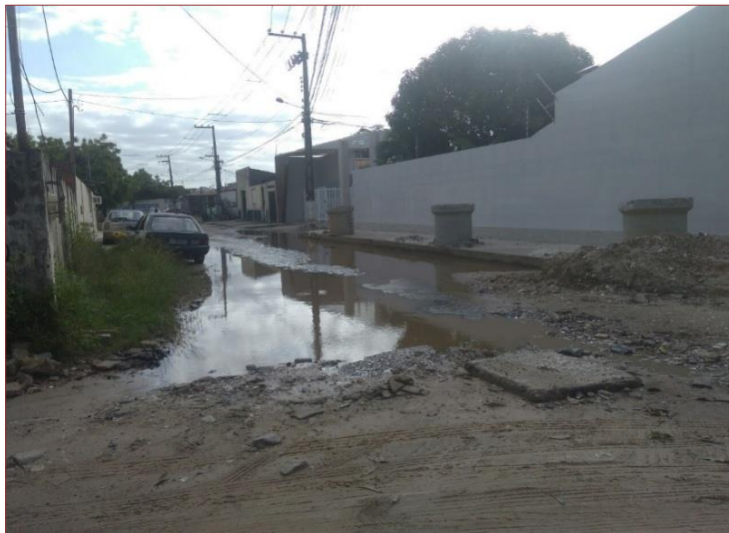
A verificação da presença e andamento do sistema de drenagem urbana das águas pluviais deve ser iniciada pela microdrenagem, representada pelas pequenas e médias galerias, bocas de lobo e bueiros, ruas pavimentadas, sarjetas e meio-fio encarregados pela coleta e transporte das águas pluviais até o ponto de lançamento que podem ser os canais, córregos ou rios (MONTES e LEITE, 2009). Nesta pesquisa observou-se deficiências nas medidas estruturais e não estruturais como podem ser observadas nas Figuras 4 e 5.

A pesquisa in loco mostra que o meio ambiente nas zonas de escoamento natural das águas pluviais vem sendo degradado em consequência da precariedade na cobertura do serviço de coleta de lixo, que ocasiona a disposição de rejeitos nessas áreas. Além da ineficiência do serviço de coleta de lixo, existe o descaso por parte dos moradores com o ambiente. Observou-se que em alguns locais, mesmo quando o tempo está estiado, há presença de resíduos sólidos nas áreas de entorno das bocas de lobo e bueiros.

Figura 4: Drenagem no bairro Farolândia

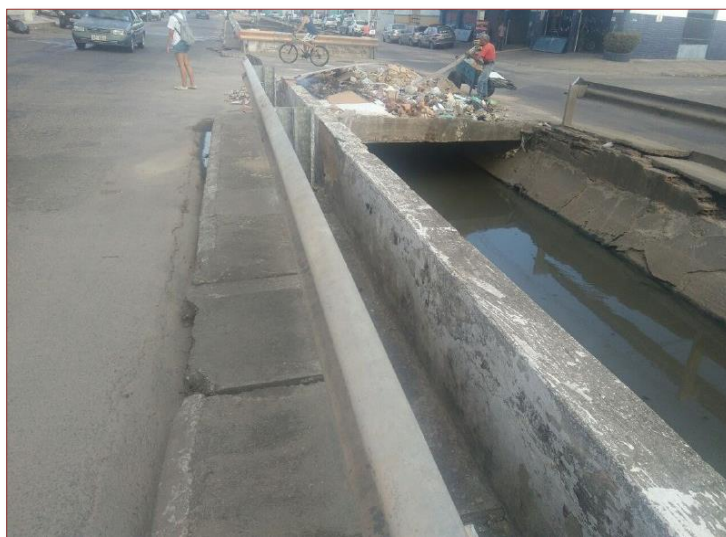
Figura 5: Drenagem no bairro Centro

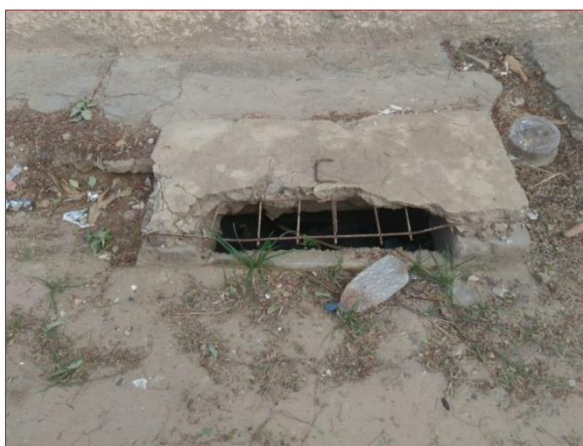
Conforme a opinião dos entrevistados, a condição (qualidade) da infraestrutura (estrutura da boca de lobo, meio fio e pavimentação), onde as respostas poderiam ser ótima, boa, ruim ou péssima e o resultado foi bastante negativo, por que a maior parcela dos moradores, considerou os itens perguntados como ruim ou péssimo. Quanto a estrutura da boca de lobo, 67,53% considerou como péssima e 27,27% achou que a condição era ruim, somados, os valores resultam em 94,84%. Em relação a condição do meio fio e pavimentação asfáltica nenhum morador declarou que o estado era ótimo, sendo para as guias de meio fio 15,58% boa, 32,47% ruim e 51,95% péssima, que somados ruim e péssimo totalizou 84,42% e para a pavimentação asfáltica 16,88% boa, 16,88% ruim e 66,23% péssima, com a soma negativa em 83,11%. Como é possível observar nas figuras 8, 9 e 10, representadas pelos gráficos e registros fotográficos.

Figura 9: Estrutura da boca de lobo no bairro Cidade Nova

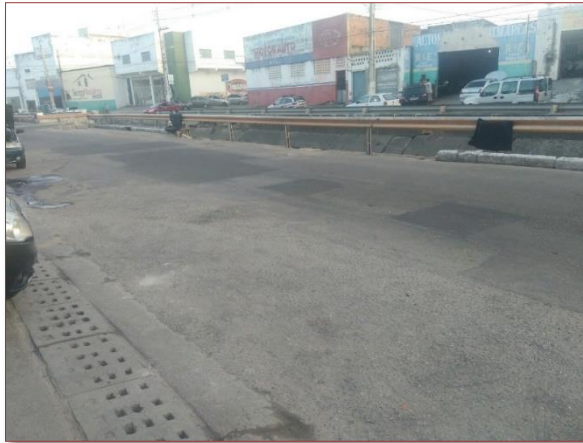
Figura 10: Estrutura do meio fio no bairro Centro

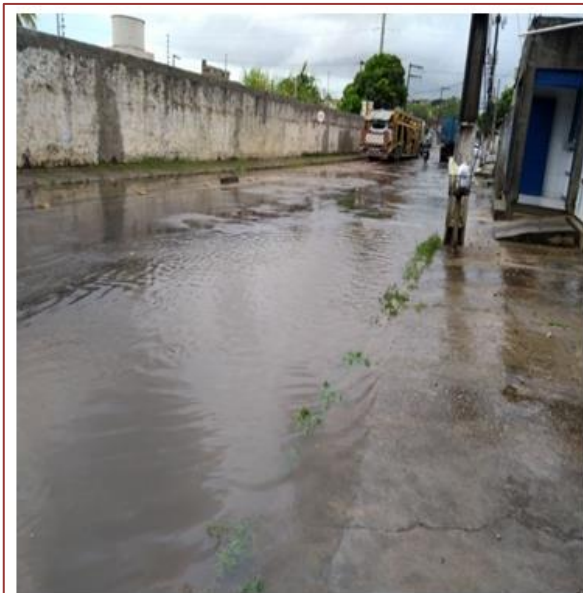
Durante o período do trabalho, foram tiradas algumas fotografias que registraram os pontos de alagamento nos dias de chuva intensa no município de Aracaju como pode ser observado nas figuras 13, 14 e 15.

Figura 13: Ponto de alagamento no bairro Novo Paraíso

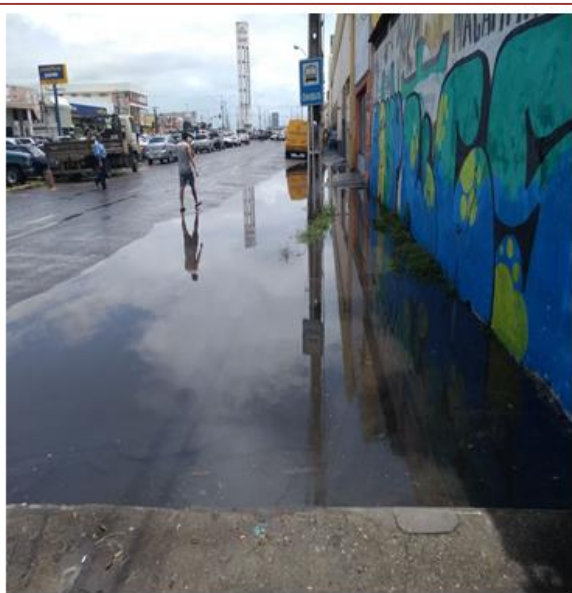
Figura 14: Ponto de alagamento no bairro Centro

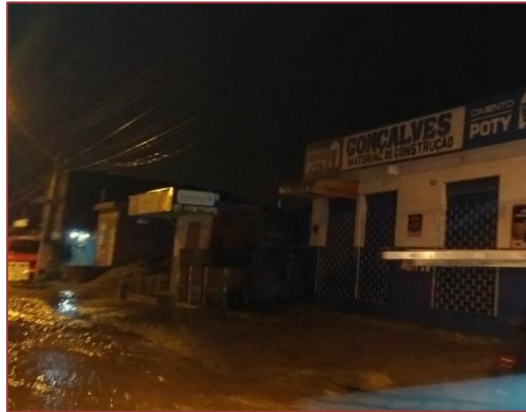
Figura 15: Ponto de alagamento no bairro Cidade Nova

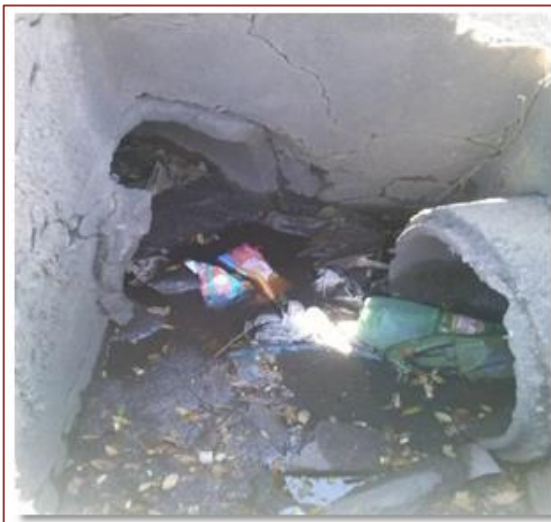
O funcionamento do sistema de drenagem urbana em Aracaju é dificultado por alguns inconvenientes que a própria população local comete, tais como acúmulo de lixo na área da macrodrenagem, ocupação irregular do solo aumentando as áreas impermeáveis e a ligação clandestina de esgotos nas redes de drenagem (Figuras 16 e 17).

Figura 16: Ligação de esgoto na rede de drenagem no bairro Centro

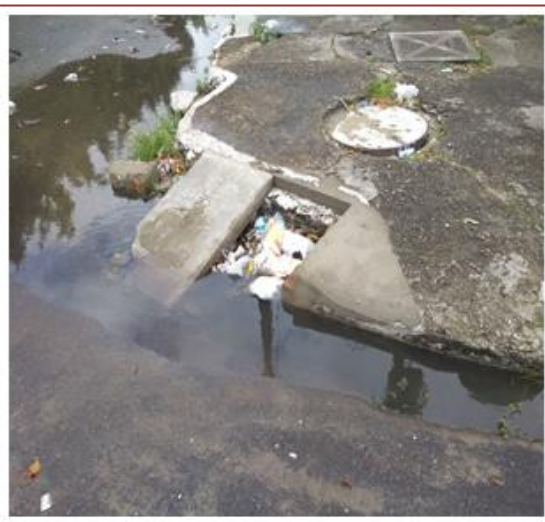
Figura 17: Resíduos sólidos na rede de drenagem no bairro Novo Paraíso.

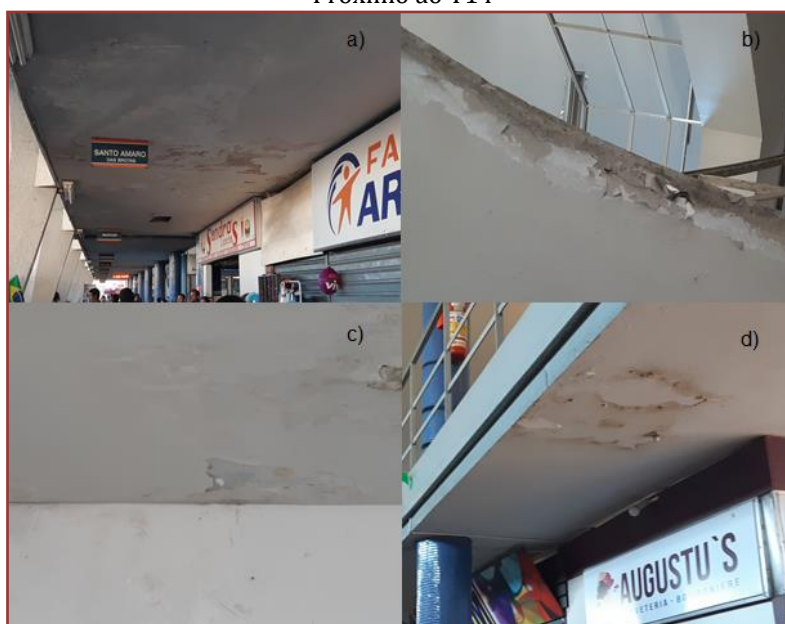
Como é possível observar através do Mapa de Danos, Figura 07b, e a Figura 08 de Frequência, a Manifestação Patológica mais frequente encontrada no pavimento térreo do Terminal Rodoviário foi do tipo Infiltração, este tipo de manifestação foi observado em quinze locais e está presente em praticamente toda laje externa do fundo da edificação, o local é destinado para ser ponto de apoio e espera dos usuários de transporte intermunicipal, abrigando diariamente centenas de pessoas. É visível que a estrutura está bastante desgastada, não exercendo assim seu devido papel de proteção e abrigo, pois em dias de fortes chuvas o local se torna inabitável devido a grande quantidade de água que escorre ao longo da laje. Infiltrações também são visíveis na área térrea da escada que dá acesso ao segundo pavimento, na laje ao seu fundo e na laje interna próxima ao T14, como mostra a Figura 09 abaixo.

Figura 09: a) Área Externa, b) Parte Térreo da Escada, c) Laje ao Fundo da Escada e d) Laje Interna Próximo ao T14

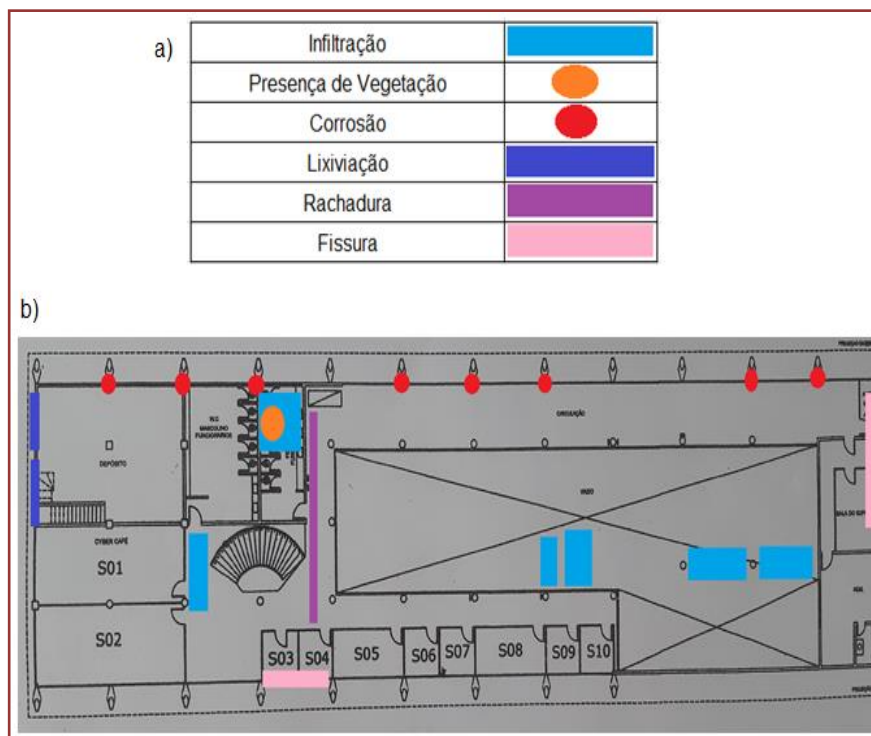
Figura 15: a) Legenda do Mapa de Danos e b) Mapa de Danos Pavimento Superior

Baseando-se no Mapa de Danos (Figura 15b) e na Figura 16 acima em formato de gráfico, as manifestações que aparecem com maior frequência no pavimento superior do Terminal Rodoviário Governador Luiz Garcia, foram do tipo Corrosão, foram observadas oito ocorrências deste tipo de manifestação se faz presente de forma parcialmente generalizada em toda área de cabos e apoios de aço que suporta a cobertura, de aço galvanizado, responsável pela proteção dos ônibus em momentos de parada dos mesmos. De acordo com a Figura 16, a corrosão afeta de forma bastante severa a estrutura comprometendo que ela desempenhe seu papel de suporte corretamente, tornando-se um risco eminente para todos os que frequentam o local diariamente.

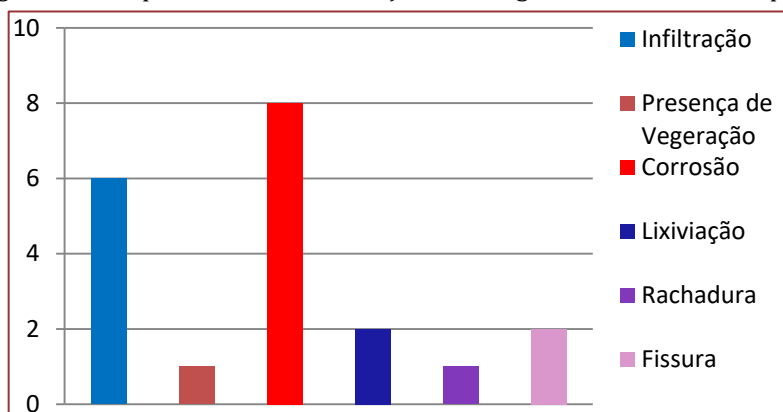
Como demonstra a Figura 16 em formato de gráfico, pode-se observar o número de acontecimento de cada Manifestação Patológica situada no Terminal Rodoviário Governador Luiz Garcia no Pavimento Superior, desta forma, podemos então detectar possíveis áreas da estrutura mais afetadas e quais os prováveis causadores, assim como também uma solução para o devido problema.

Figura 16: Frequência das Manifestações Patológicas no Pavimento Superior

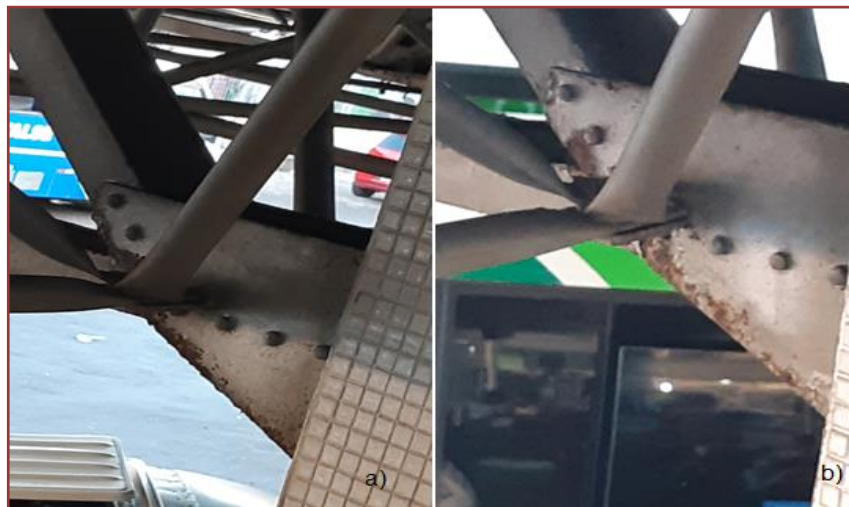
Figura 17: a) Vista Lado Direito do Apoio e b) Vista Lado Esquerdo do Apoio

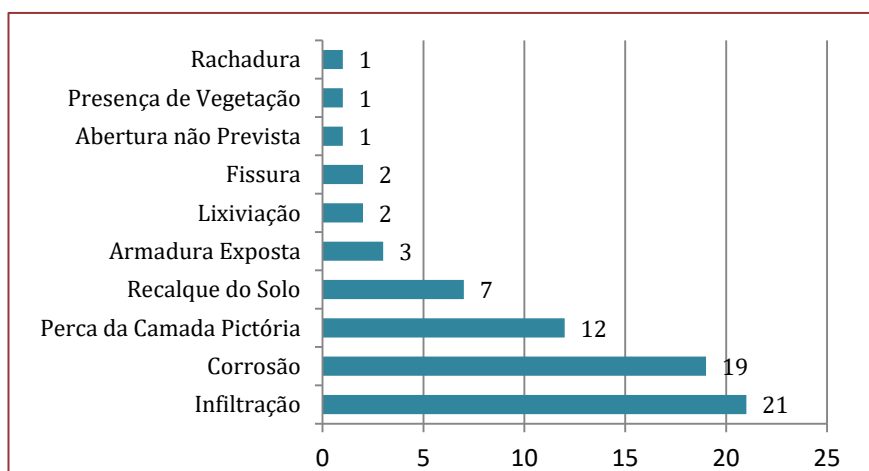
Na pesquisa visual realizada no Terminal Rodoviário Governador Luiz Garcia em procura de Manifestações Patológicas puderam-se detectar patologias de diversas origens e causas, qualquer que seja o número de ocorrências de uma determinada patologia não minimiza sua relevância, assim, antes de qualquer ação preventiva que possa ser tomada, deve-se avaliar a edificação num todo, minunciosamente, realizar testes para que se detecte a causa e a gravidade de determinada manifestação, avaliando uma maneira de corrigi-la. No caso do Terminal Rodoviário preocupa-se também com a preservação arquitetônica da estrutura. A Figura 23 em formato de gráfico demonstra um Panorama Geral da edificação.

Figura 23: Panorama Geral

O Terminal Rodoviário Governador Luiz Garcia necessita ser submetido em caráter de urgência a um processo de reforma e revitalização, desde sua fundação até sua cobertura. Ensaios patológicos devem ser realizados na estrutura num todo para que se tenha a situação exata em que o mesmo se encontra, para posteriormente se realizar os devidos reforços, da fundação, da estrutura, da sua armação, assim como ser feita uma nova cobertura, visando evitar a Infiltração, que é o maior problema da edificação no momento. Ações corretivas precisam ser realizadas, para garantir segurança e confiabilidade à edificação e consequentemente a seus usuários, preservando assim este grande monumento para o centro de Aracaju.

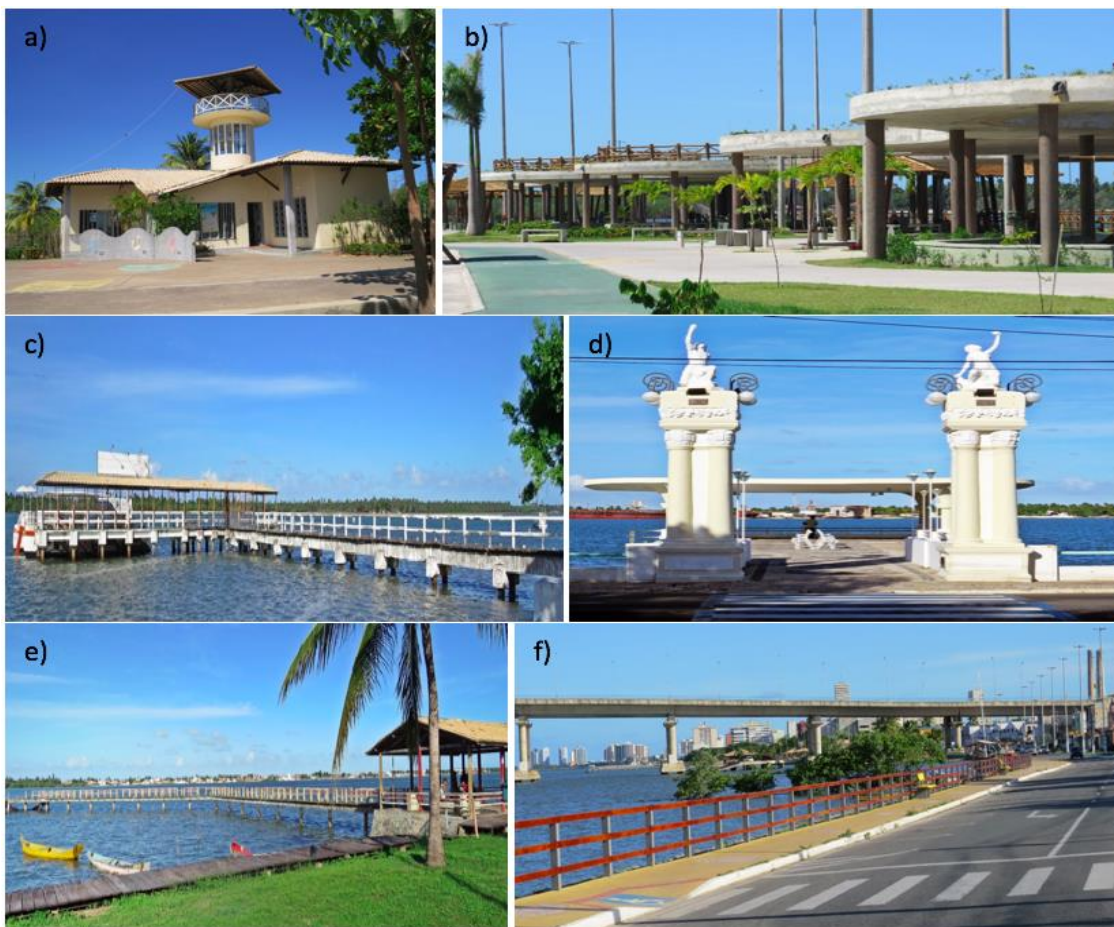
Figura 1 – Espaços públicos analisados: a) Mirante da praia treze de julho; b) Espaço de convivência sombreado do calçadão da praia formosa; c) Atracadouro da Ivo do Prado; d) Ponte do Imperador Dom Pedro II; e) Píer da 1ª etapa da orla do bairro industrial; f) 2ª Etapa da orla do bairro industrial.
